## **Analyse géographique et cartographie de la vulnérabilité du bâti sur versants : le cas d'Akouai Santai, Bingerville (Côte d'Ivoire)**

*Geographic analysis and mapping of the vulnerability of buildings on slopes: the case of Akouai Santai, Bingerville (Ivory Coast)*

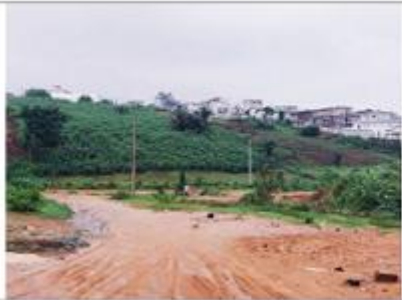
| | <p><b>Figure 8. Habitats, Cultures et sol nu sur Versants</b><br/>(Source : Enquêtes de terrain, 2025)</p> <p>L'absence de couverture végétale continue accentue les risques d'érosion, tandis que l'implantation du bâti en hauteur témoigne d'une pression foncière forte, peu attentive aux contraintes topographiques.</p> |

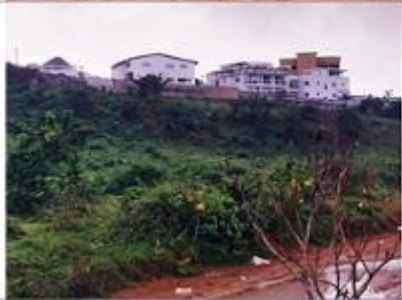
| | <p><b>Figure 9. Bâtis sur haut de versant</b><br/>(Source : Enquêtes de terrain, 2025)</p> <p>Implantation de logements en haut de versant, exposant aux risques d'érosion régressive et à l'instabilité des pentes en cas de ruissellement intense.</p> |

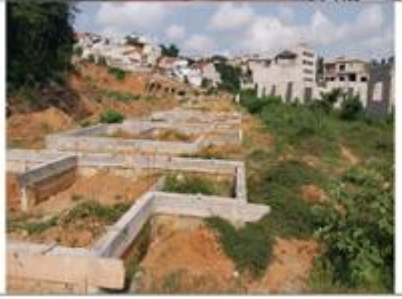
| | <p><b>Figure 10. Chantiers sur versant</b><br/>(Source : Enquêtes de terrain, 2025)</p> <p>Logements en construction sur le versant en l'absence d'un aménagement suffisant et adapté de l'espace topographique occupé.</p> |

Sur le terrain, on observe des maisons posées parfois directement sur des pentes instables, avec peu ou pas de dispositifs de soutènement. La topographie contraint les habitants à s'adapter pour accéder à leurs logements, gérer les eaux de pluie ou aménager des chemins. Lors des fortes pluies, ces contraintes se font encore plus sentir : les risques d'affaissements, de dégradations structurelles et d'isolement temporaire des habitations situées à mi-pente ou en contrebas sont fortement amplifiés.
